DENKMALPFLEGE
IN OBERÖSTERREICH
mit Jahresbericht 1998

Verein Denkmalpflege in Oberösterreich 1999

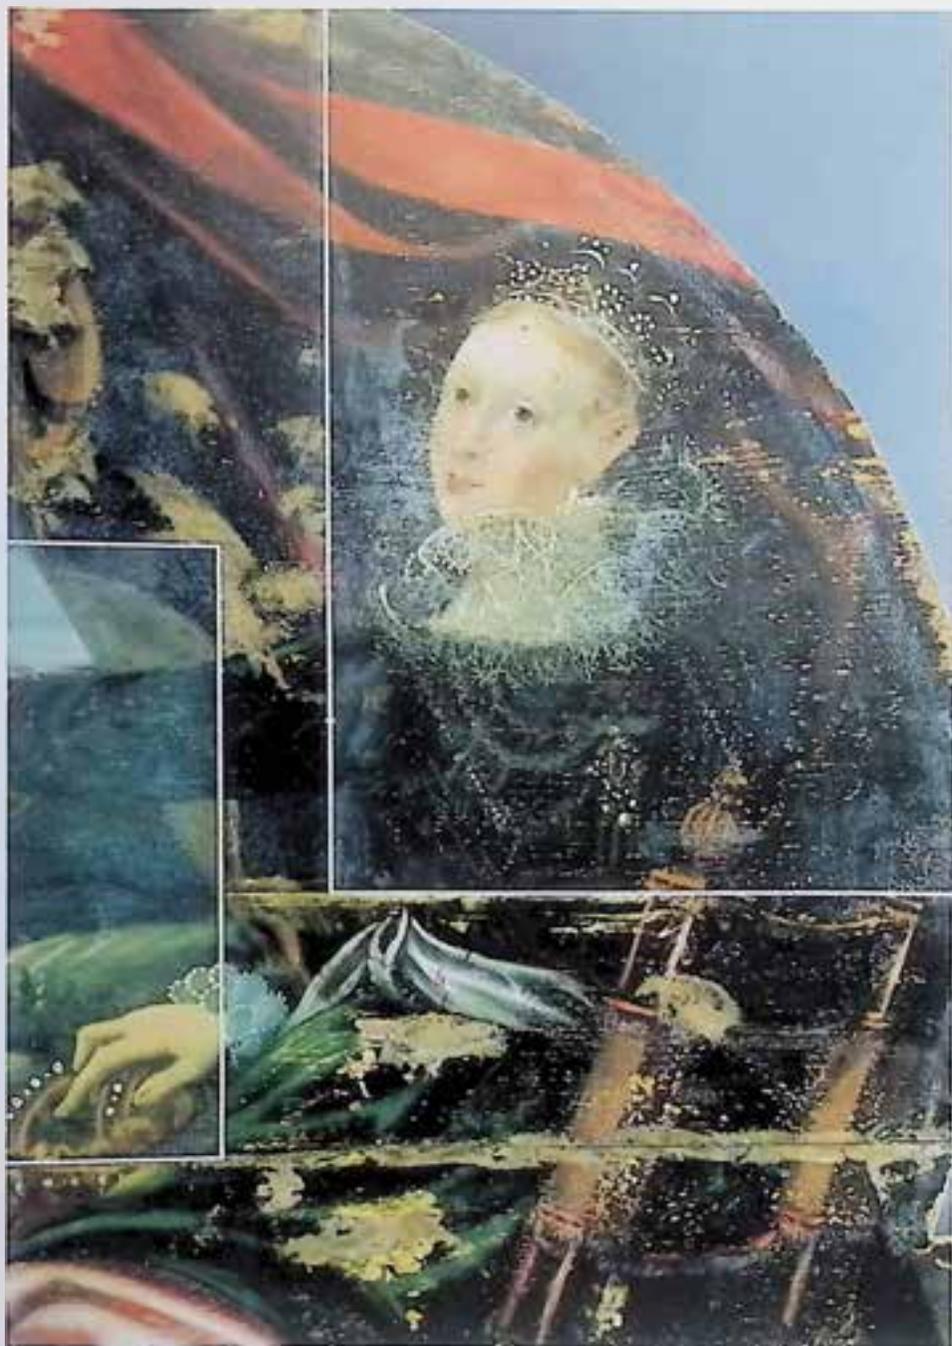
Hispania (?), Darstellung von Zustand und verlorenem Bildformat: strichliert = ursprüngliches Format mit Brettfugen, schwarz = Fehlstellen bis auf den Holzgrund, linksschraffiert = erste abgenommene Übermalung, rechtsschraffiert = zweite abgenommene Übermalung

Ausschnitt der Hispania während der Freilegung der Originalmalerei. – Foto: BDA.

Alle Gemäldetafeln bestehen aus groben, horizontal verleimten Nadelholzbrettern von 2-3 cm Stärke und 20-40 cm Breite. Die unterschiedlichen Brettstärken sind rückseitig sägerauh und uneben belassen, Astausbrüche sind bildseitig durch dünne Holzplättchen überleimt. Brettauswahl und -verarbeitung sind ohne besondere Sorgfalt oder System erfolgt, sodaß sich bei jeder der Tafeln an den Schwachstellen ein oder mehrere offene Brettrisse gebildet haben. Die Odyssee der Tafelbilder seit 1971 mit ihren Transport- und Klimabelastungen hat diese Schäden noch verstärkt

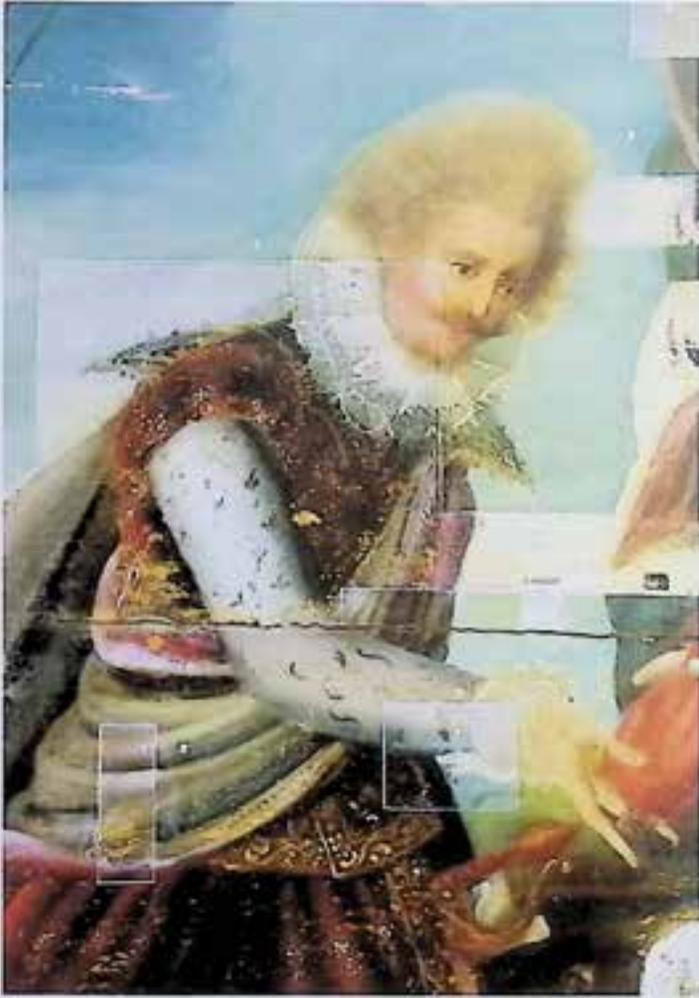
Ausschnitt des *Kavaliers der Italia* während Abnahme der beiden Übermalungen. – Foto: BDA.

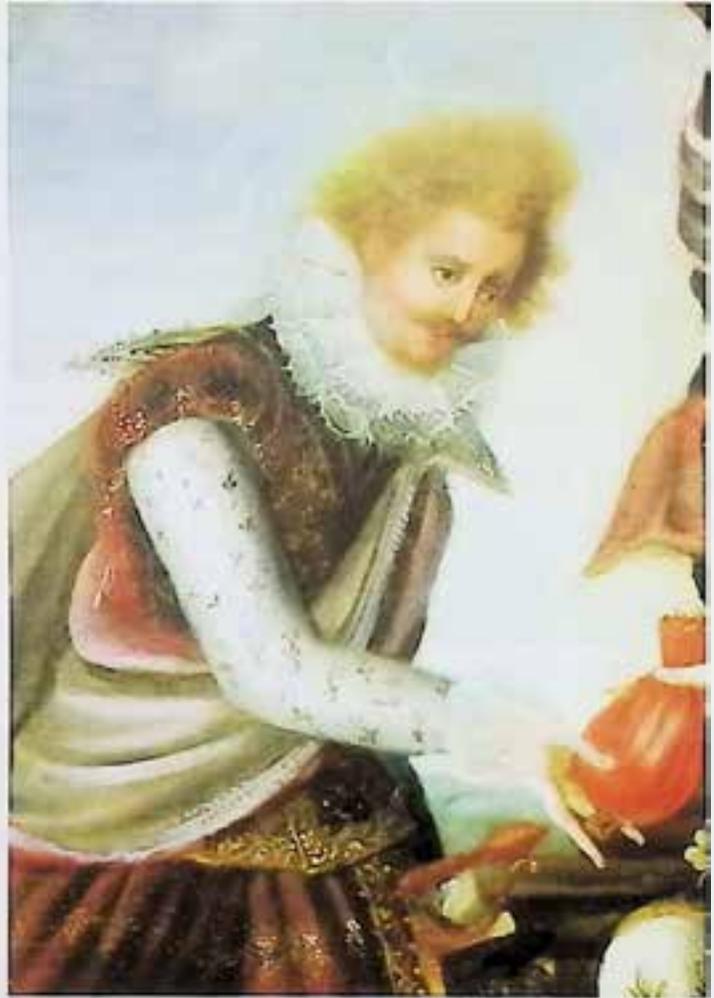
Derselbe Ausschnitt nach Restaurierung. – Foto: BDA

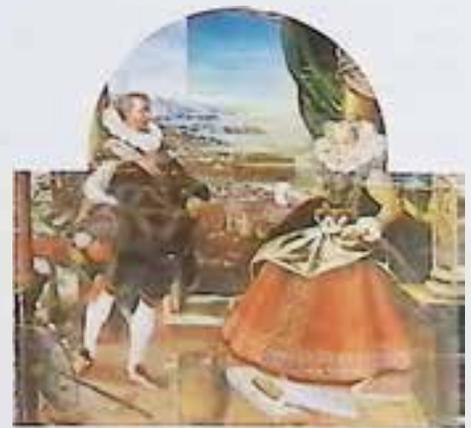
Austria (?), während Abnahme der Übermalungen. – Foto: BDA.

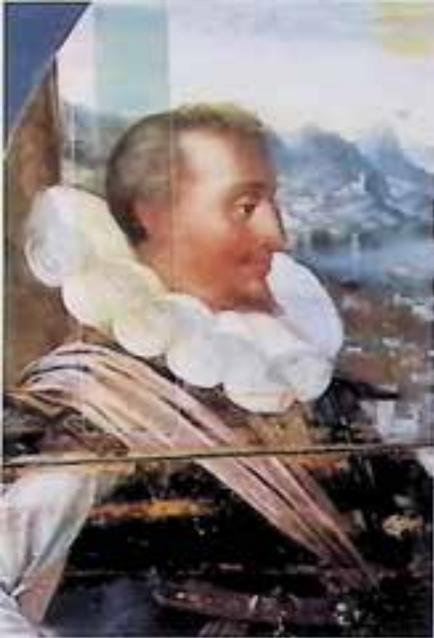
Ausschnitt des Kavaliers der Austria während Abnahme der Übermalungen zeigt, daß im Bereich der Brettfuge ein ca. 5 cm breiter Bildteil bei einer Vorgängerrestaurierung entfernt worden ist. – Foto: BDA.

Zu den ursprünglichen Problemen des Bildträgers kommen die schon beschriebenen, in diesem Ausmaß extremen, späteren Manipulationen, wodurch sich Brett-fugen geöffnet und Holzrisse mit Malereiverlusten entlang der Ränder gebildet haben. Mit den Übermalungen hat man auf die einfachste Art alle älteren Farbverluste kaschiert, zugleich aber auch die Schich-

tenspannung der Malerei gegenüber ihrer Haftung auf dem labilen Holzträger erhöht. Damit wurde die Anfälligkeit der Tafeln auf äußere Einflüsse

weiter vergrößert. Als logische Konsequenz haben sich im Letztzustand zahllose feine Haarrisse und kleine Farbausbrüche flächig über alle Bilder verteilt, wo sie genau dem Holzfaserverlauf der jeweiligen Malbretter folgen.

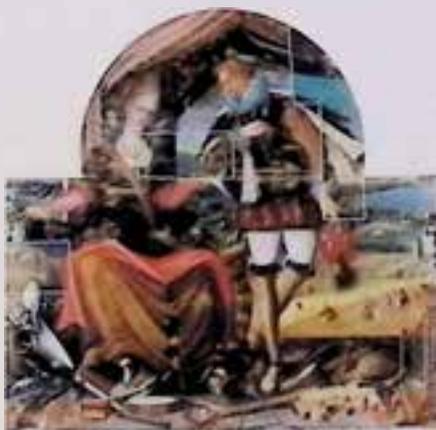
Bohemia (?), Gesamtaufnahme während Abnahme der Übermalungen. – Foto: BDA.

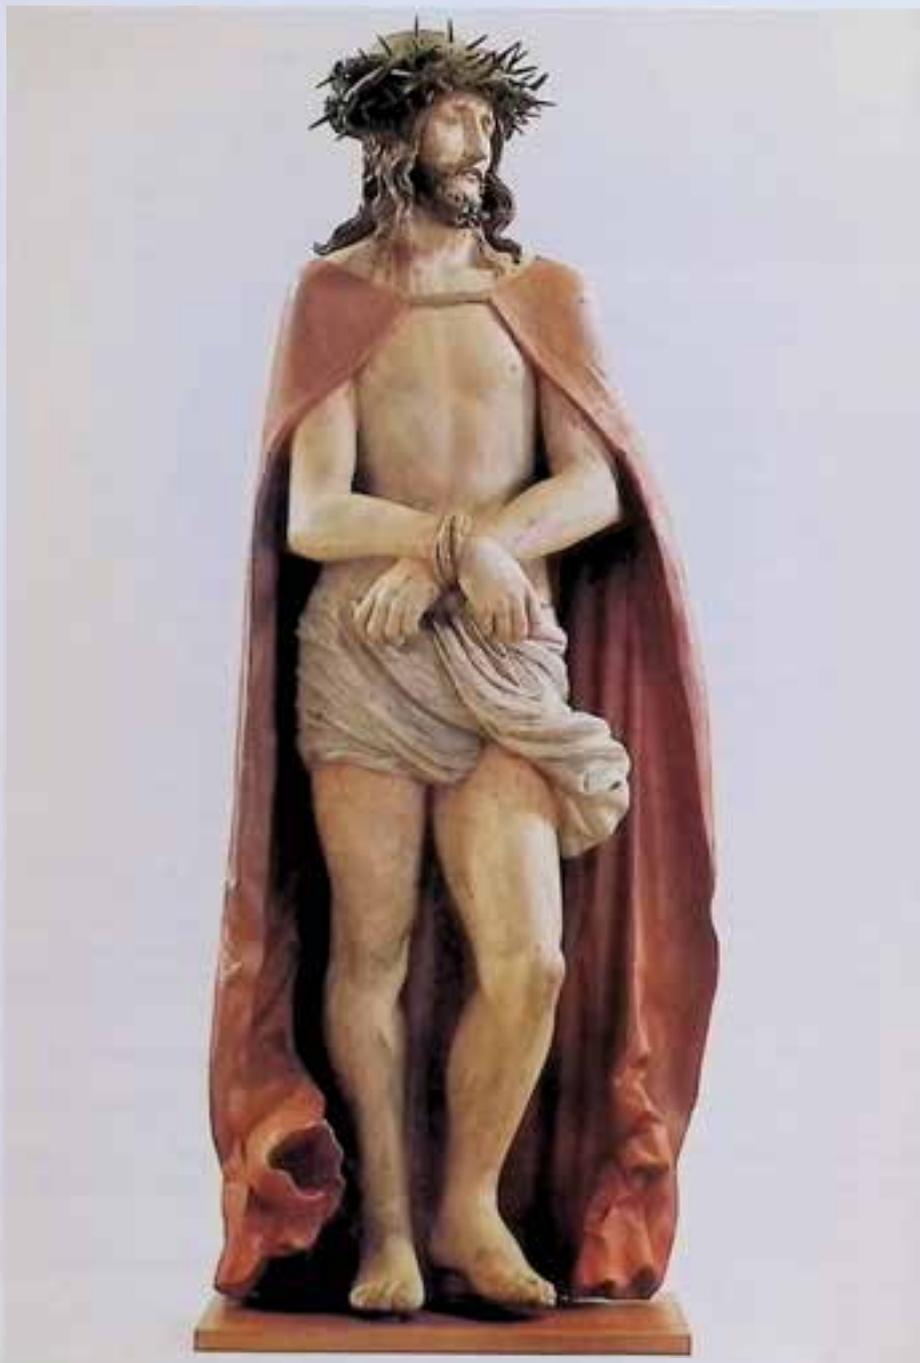
Die gefaßte hölzerne Standfigur des Schmerzensmannes vom Anfang des 16. Jahrhunderts zeigte neben verschiedenen Schäden durch älteren und neuen Holzwurmbefall sowie durch Fassungslockerungen insgesamt auch ein problematisches Erscheinungsbild, nachdem bei einer Vorgängerrestaurierung der historische Schichtenaufbau zerstört und die Oberfläche ganz ungleichmäßig zerkratzt wurde. Bei der nunmehrigen Restaurierung durch die Restaurierwerkstätten des Bundesdenkmalamtes lag also das Schwergewicht neben den erforderlichen Konservierungsmaßnahmen insbesondere auf der Erarbeitung einer denkmalpflegerisch vertretbaren Lösung für das bestehende heterogene, beziehungsweise irreführende Erscheinungsbild, ohne daß neuerliche Überfassungen in Kauf genommen werden müssen. Durch eine sehr differenzierte Vorgangsweise mit verschiedenen Nachfreilegungen der angetasteten Barockfassungen und ausgleichende Retuschen in Lokal- oder Neutraltönen, je nach Erhaltungszustand der Fassungen, konnte ein überzeugendes Gesamtbild der bedeutenden Kultfigur wiederhergestellt werden. Die Restaurierung kann auch als exemplarisches Beispiel für einen angemessenen Umgang mit

Adlwang, Pfarrkirche, Schmerzensmann nach Restaurierung – Foto: BDA.

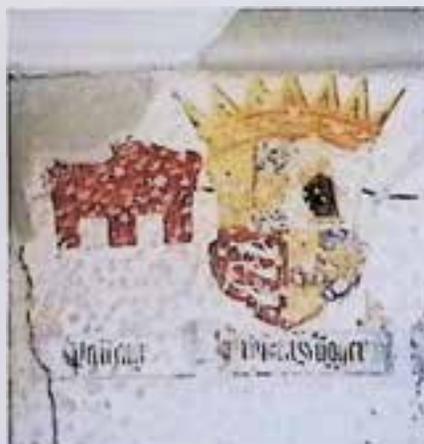
Gmunden, Seeschloß Ort, Wappenpaar aus den Ahnenreihen Herberstorff und Preysing, während Freilegung. - Foto: A. Sulzgruber.

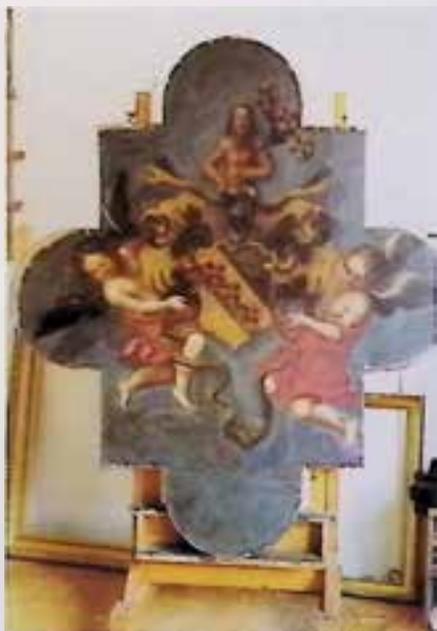
Jeging Nr. 1, Leinwandbild aus Kassettendecke, um 1678, während Restaurierung. – Foto: H. Stolk.

planiert und mit Lascaux-Klebewachs auf einer Stützleinwand aufgebracht. Nach der Kittung von Löchern und Aussplitterungen und nach der Retusche mit Harzölfarben erfolgte der Abschluß mit Dammarfirnis. Der starke Schädlingsbefall der Kassettendecke erforderte die Begasung und die anschließende tischlermäßige Sanierung. Zum Bau selbst: Nach erfolgter Drainagierung und Putzauswechslung am Sockel des Hauses sind

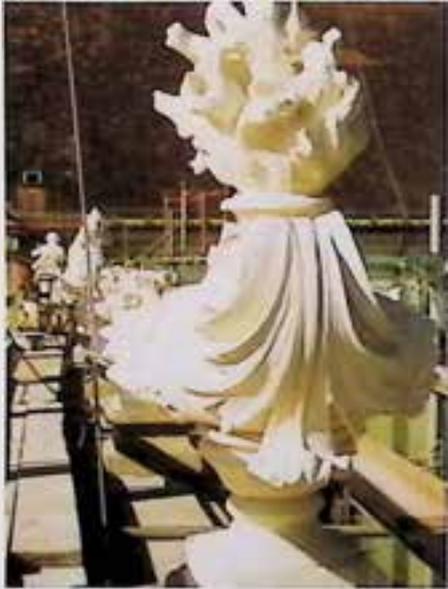
St. Florian, Stift, Sommerrefektorium, Aufsatzvase von Leonhard Sattler 1727-30, während Restaurierung. – Foto: K. Wedenig

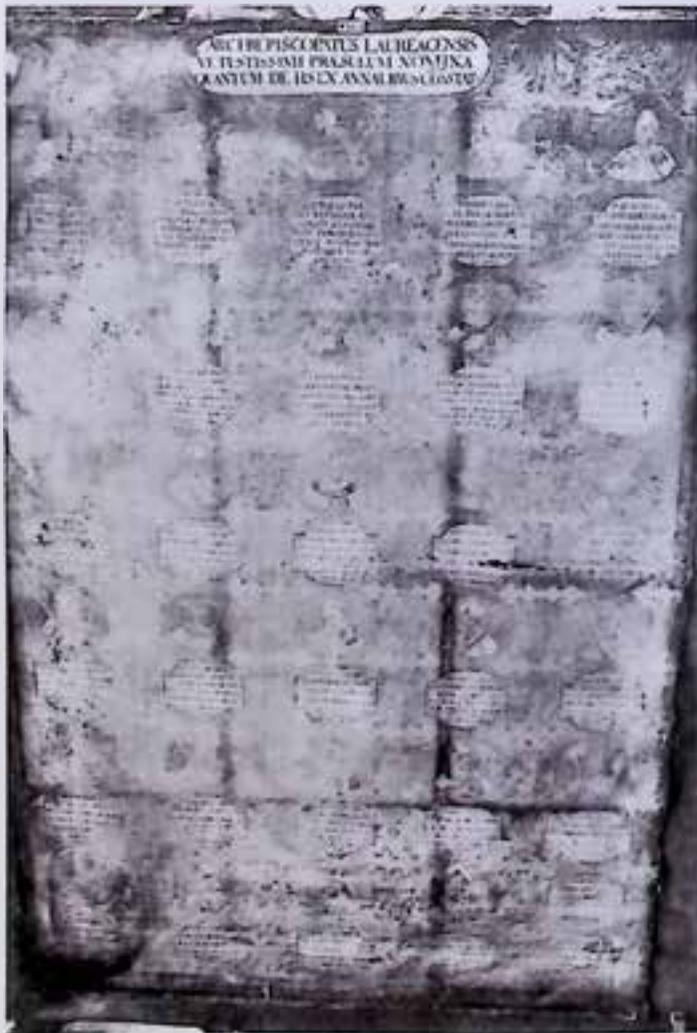
„Stammbaum“ der Lorch-Passauer Bischöfe von 1728, vor Restaurierung. – Foto: BDA.

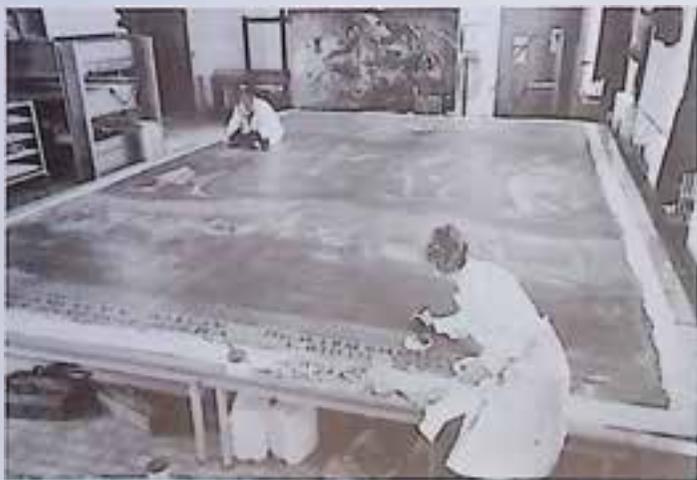
Das Riesenbild der Stadtpatrone während der Schlußretusche. – Foto: BDA.

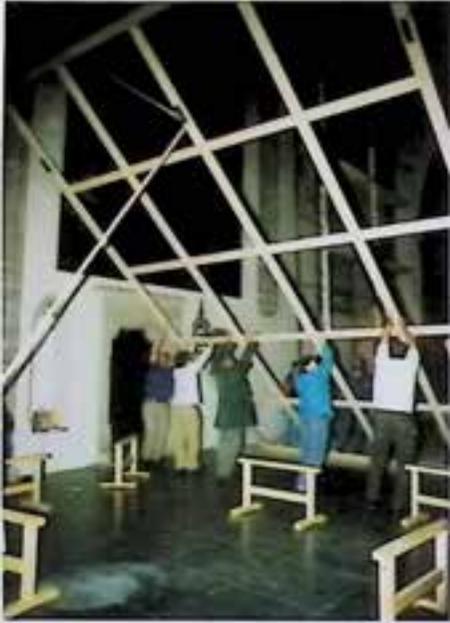
Aufrichten eines neuen Spannrahmens vor der Bildmontage in der Pfarrkirche Enns-Lorch. – Foto: BDA.
