Sonderheft

DENKMALPFLEGE IN OBERÖSTERREICH

mit Jahresbericht 1996

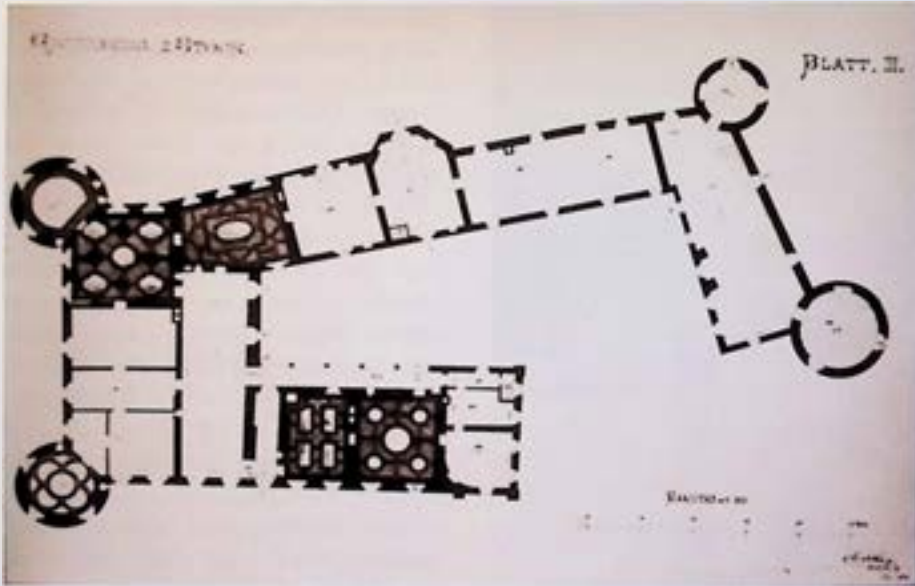
Abb. 5: Grundriß des zweiten Obergeschosses von Schloß Würting, gezeichnet von Christian Lothary, vor 1892; aus der „Chronik von Würting“, 1903.

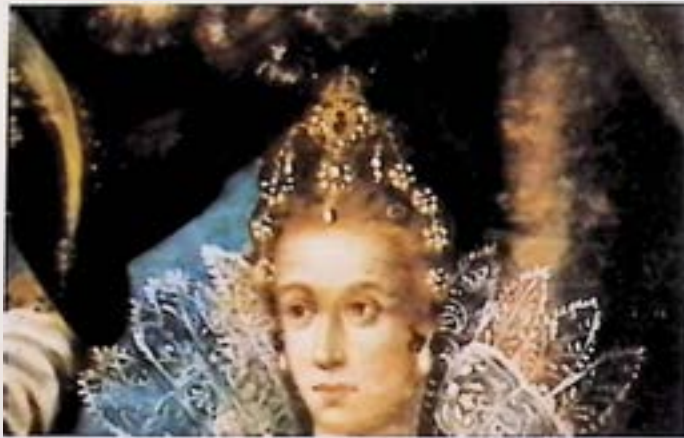
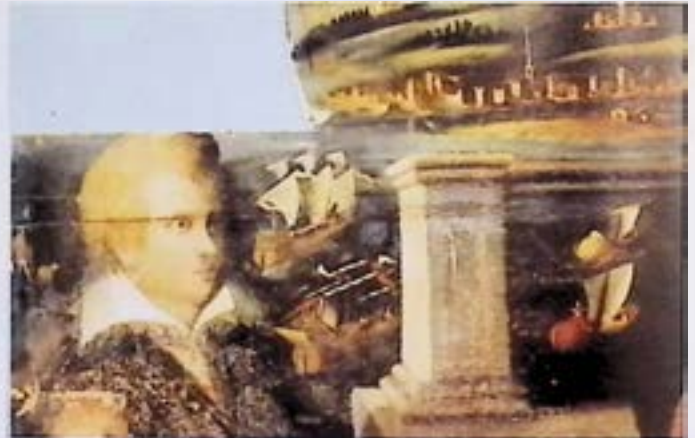
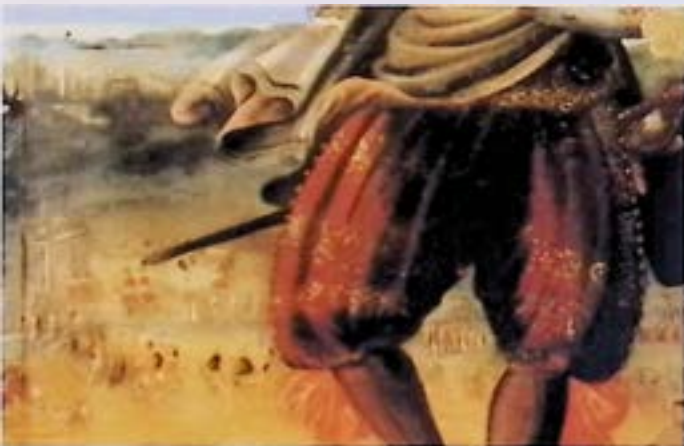
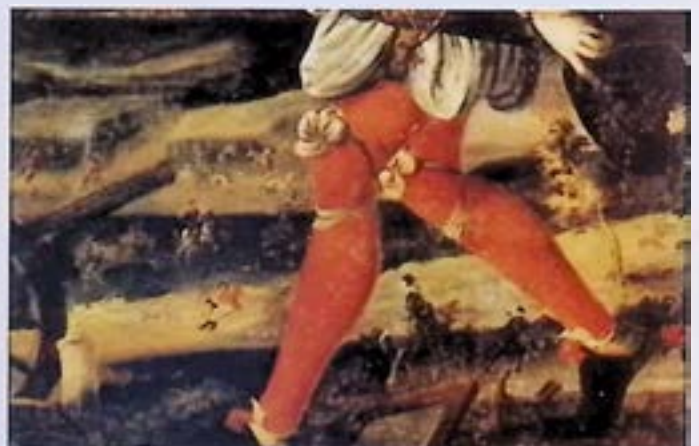
Abb. 8, a-d: Ausschnitt der allegorischen Frauenfigur aus III. mit Spitzenkragen, Perlenohrringen und Haaraufsatz mit bekröntem, lilienbesetztem Schmuckstein (a). Ausschnitt der männlichen Figur aus V mit Segelschiffen und Hafenstadt (b), (HISPANIA?). Kostümdetails aus VI mit Pluderhosen (c) und IV mit roten Strümpfen und überkreuzten Kniebändern (d). Im Hintergrund von VI (c) eine kirchliche, römisch-katholische Prozession, bei der der Papst vor antiker Kulisse auf der Sedia Gestorum getragen wird. Dadurch die eindeutige Bestimmung der länderallegorischen Sinnschicht als ITALIA. Das Hintergrunddetail von IV (d) zeigt eine ländlich-idyllische Situation, wahrscheinlich als Hinweis auf die Länderallegorie GERMANIA (vgl. Abb. 12) zu deuten.

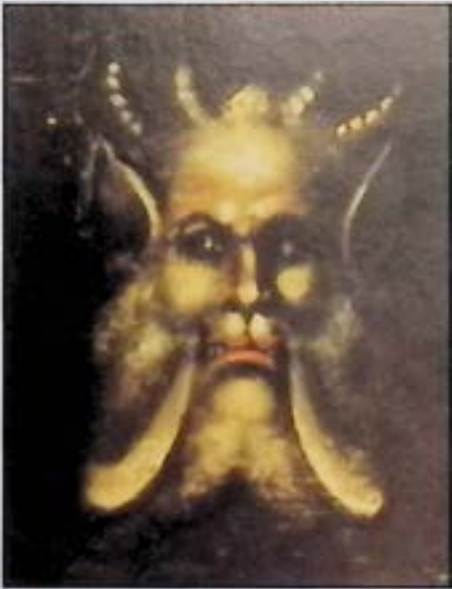
Abb. 9: Maskeron aus Abb. VI mit den Gesichtszügen des Christoph Weiss (?)

gemalt wurden. Zu jener Zeit war der Besitzer Christoph von Weiss, geb. 1549, der das Schloß von Christina von Perkhaim, Witwe nach Georg Achaz von Losenstein 1604 kaufte. Weiss wurde 1599 Rat des Erzherzogs Matthias und erhielt von diesem für seine finanzielle Unterstützung die Burgherrschaft und Vogtei von Wels und die Herrschaft Nieder-Wallsee, 1615 wurde er in die Landstände aufgenommen und starb 1617 (Abb. 9 und 10).

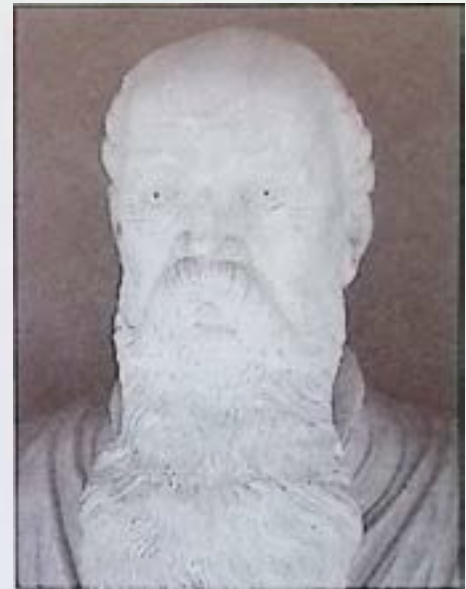
Abb. 10: Büste des Christoph Weiss (?), angeblich aus der ehemaligen Grabkapelle der Kirche in Offenhausen. Abbildung aus der „Chronik von Würting“, 1903.

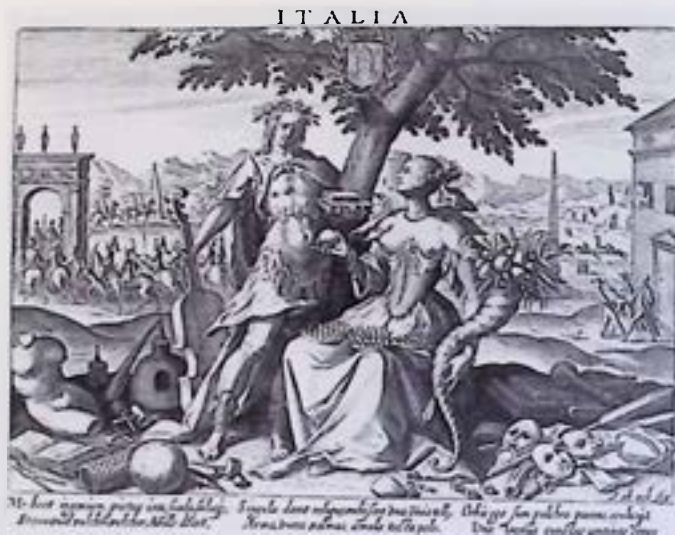
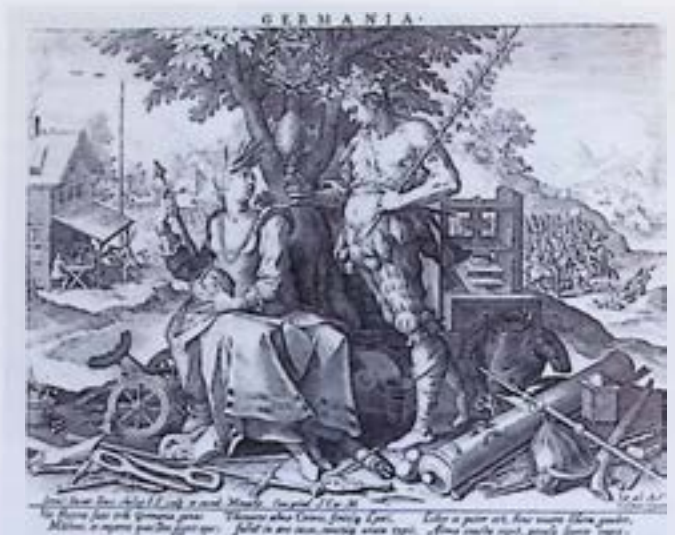
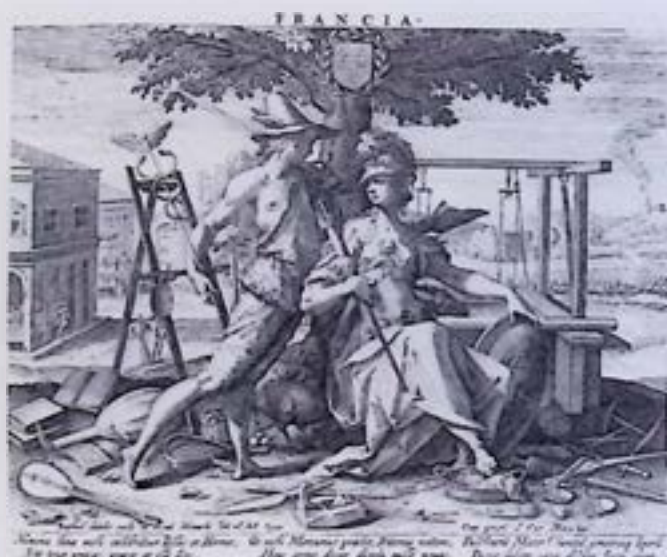
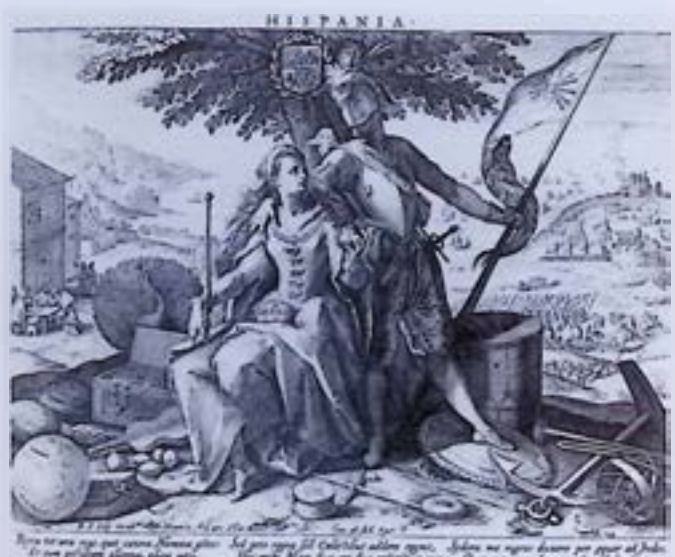
Abb. 11-14: Kupferstiche von Jan Sadeler nach Hans von Aachen, 1594: ITALIA, GERMANIA, FRANCIA, HISPANIA. Wien-Albertina (Fotos Albertina, Wien)

und Hermes Francia und Juno und Mars Hispania (Abb. 11-14). Ein Schlaglicht auf die Beliebtheit dieses Sujets werfen die vielen Nachstiche. Eine der Serien ist von Robert Boissard gestochen, es gibt eine von Paul Fürst mit ins Deutsche übertragenen Versen und eine größere Zahl von seitengleichen, aber auch seitenverkehrten Nachstichen, bei denen die verschiedensten Änderungen vorgenommen wurden²⁴. Die relativ lange Dauer oder ungebrochene Beliebtheit des Themas zeigt auch ein Gemäldezyklus, der auf eine der seitenverkehrten späteren Serien zurückgeht. Die Gemälde wurden nach dem 2. Weltkrieg vom mährischen Denkmalamt in Brünn inventarisiert und in das Schloß Jaromerice nad Rokitou verbracht. Ursprünglich aus Schloß Budiskovice stammend, das 1621 an die katholischen, aus Irland kommenden Grafen Wallis fiel, sind es 4 Gemälde (Abb. 15-18), die vermutlich von einem Mitglied der Familie Valckenborch gemalt wurden.²⁵ Die Götterpaare sind in zeitgenössischer Tracht dargestellt, und die einzelnen Länder sind, wie übrigens auf den Stichen auch, noch durch Wappen gekennzeichnet. Die vielfältigen Gegenstände, die für die Länder typisch sind, wie zum Beispiel Druckerpresse oder Webstuhl, aber auch jene, die bereits in Zeichnungen und Stichen seit den 70er Jahren des 16. Jahrhunderts emblematisch mit den Göttern in Verbindung gebracht wurden²⁶, liegen im Vordergrund. Jeweils links und rechts der zentralen Darstellungen befinden sich im Bildhintergrund weitere erläuternde Szenen. So ist beispielsweise Italia auch gekennzeichnet durch einen antiken Triumphbogen mit der Inschrift SPQR, durch den berittene, wohl römische Soldaten ziehen, einen Obelisk und zwei Reiter. Daraus wird in Jaromerice ein „feierlicher Einzug“, bei dem die Hauptperson unter einem Baldachin reitet. Das größte Augenmerk zieht die Darstellung des zentralen Paares auf sich. Während im Stich die barbusige Venus mit vielen Kronen auf ihren Knien Apoll einen Apfel zu geben scheint, kommt er im Gemälde als zeitgenössischer Galan heran, so als wolle er auf

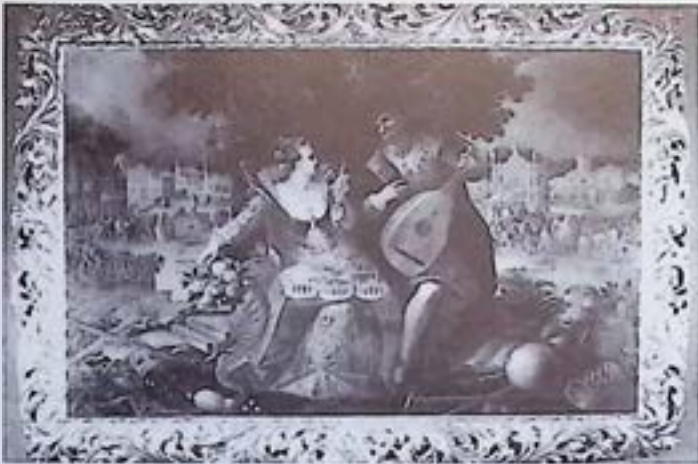
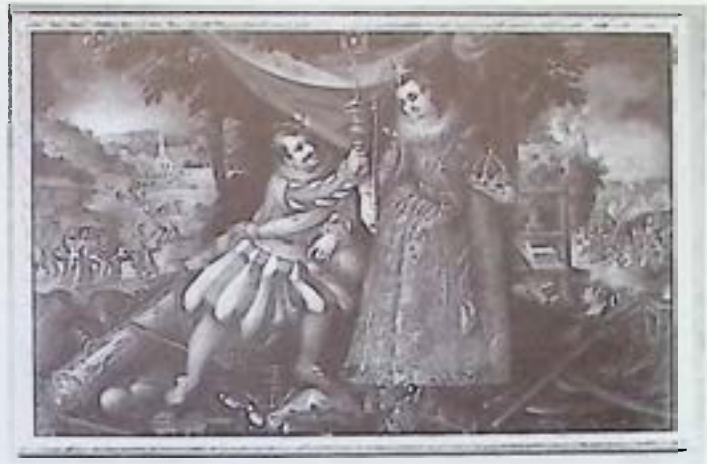
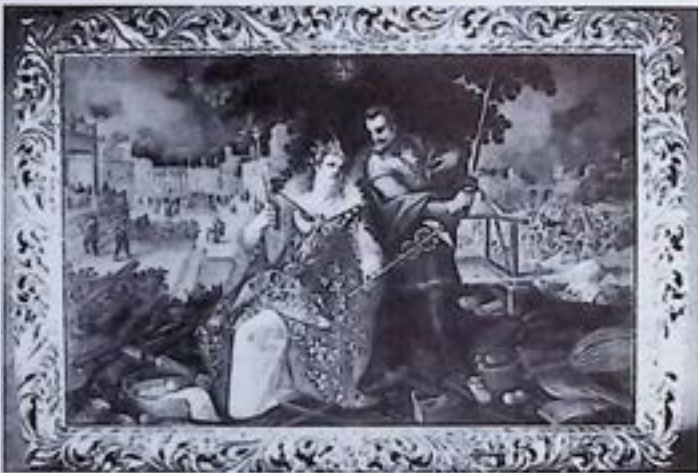
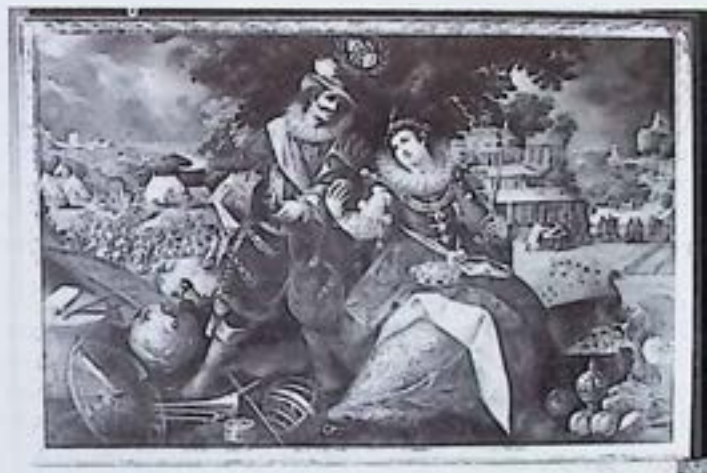
Abb. 15-18: Unbekannter Maler, vermutlich aus dem Valckenborgh-Kreis, Anfang 17. Jahrhundert. Schloß Jaromerice nad Rokitou: ITALIA, GERMANIA, FRANCIA, HISPANIA (Fotos Schloßverwaltung Jaromerice).

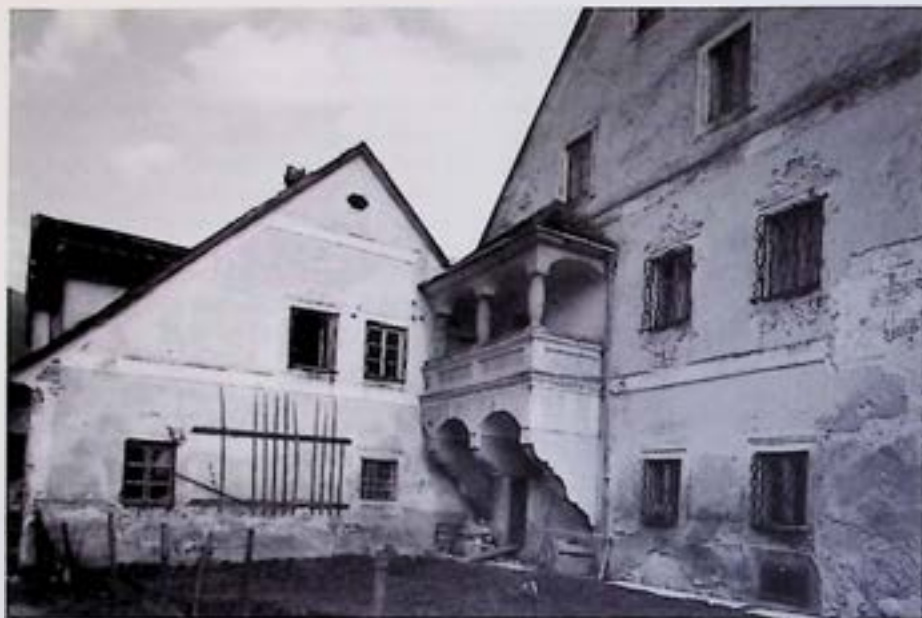
Arzberg Nr. 1, Forsthube. – Foto: BDA (Oberer)

Im Anschluß an die Unterschutzstellung der ehemaligen Forsthube der Herrschaft Steyr wurde ein Konzept für die Außensanierung erstellt. Die urkundlich bereits im 13. Jahrhundert genannte Forsthube weist einen kompakten spätmittelalterlich-frühneuzeitlichen Bauern und qualitativvolle barocke Ausstattungselemente auf. Grundlage für die Sanierung war eine Fassadenuntersuchung, die Aufschluß über die Abfolge mehrerer Dekorationssysteme vom 16. bis zum 18. Jahrhundert ergab, wobei auch vier barocke Sonnenuhren festgestellt wurden. Ziel der 1997 durchzuführenden Sanierung

wird die Erhaltung der letzten wesentlichen barocken Fassadengestaltung aus der Mitte des 18. Jhs. sein. WH

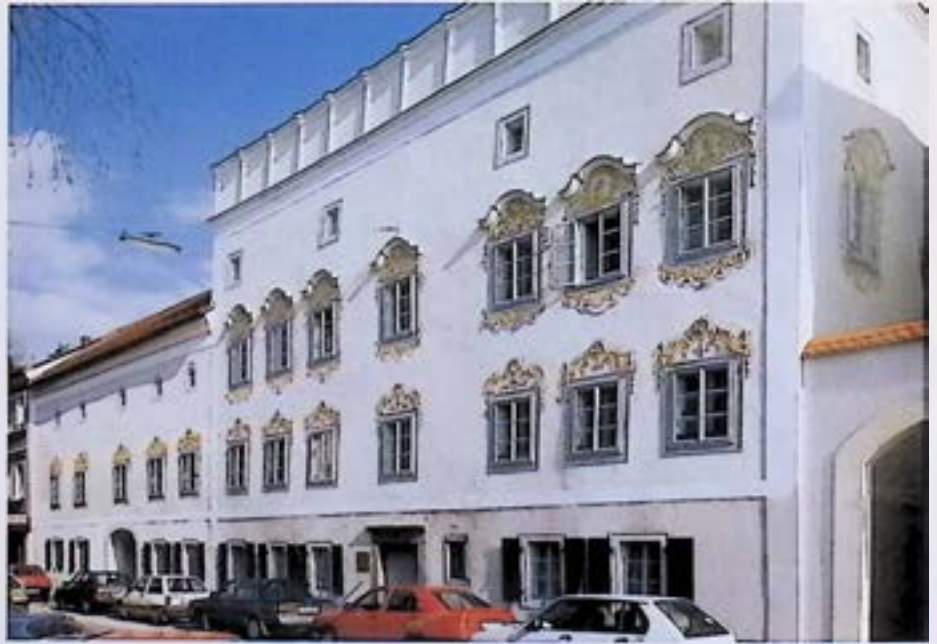
Grieskirchen, Prechtlerstraße 18, nach Fassadenrestaurierung. – Foto: BDA (Oberer)

äußerst schlecht erhaltenen renaissancezeitlichen Gebäudes abgeschlossen und die Adaptierung für Wohn- und Bürozwicke fertiggestellt werden. Neben der Sanierung von Putzen, Anstrichen und Steingewänden in den charakteristischen gewölbten Mittelfluren lag der restauratorische Schwerpunkt auf der bemerkenswerten spätbarocken Stuckfassade an der hohen Vorschußmauer. Nach der Festigung, Hinterfüllung und Freilegung der durch Dispersionsanstriche stark geschädigten Stukkaturen erfolgte die Färbelung nach Befund mit gebrochenen weißen Nullflächen, an denen allerdings der spätere Überrieb über der ursprünglichen feinen Rieselputzoberfläche bestehen bleiben mußte, sowie mit ocker Stukkaturen. Als vorbildlich ist ferner die Wiederherstellung der außen aufschlagenden Rahmenstockfenster zu bezeichnen, die das authentische Gesamtbild der Fassade wesentlich mitbestimmen. Eu

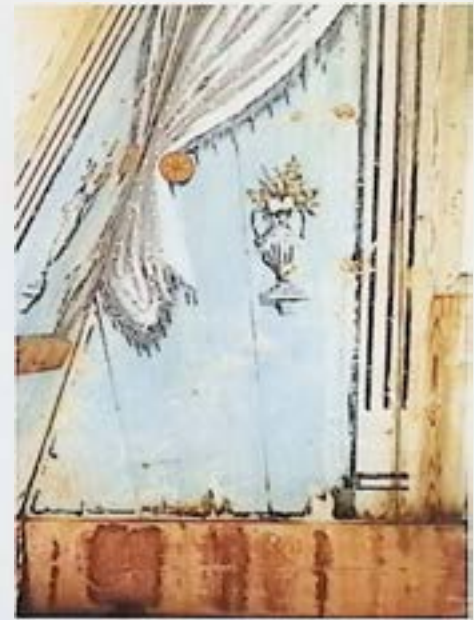
Hallstatt, Rudolfsturm, Biedermeierausmalung des Ramsauerstübchens in der Turmspitze, um 1833, nach Konservierung. – Foto: Moser-Seiberl

Der hoch über Hallstatt auf dem Salzberg gelegene Rudolfsturm, der als mittelalterlicher Wohn- und Wehrturm entstanden war und bis in das 20. Jahrhundert als Wohn- und Amtssitz des Bergmeisters diente, besitzt in der Spitze des Turmhelms das sogenannte Ramsauerstübchen, das sich der Bergmeister und Ausgräber der Hallstätter Gräberfelder, Johann Georg Ramsauer (1795-1874), anlässlich der baulichen Überholung und Veränderung des Turms um 1833 als Aussichtsstübchen einrichten ließ. Dieses Stübchen ist an den Holzwänden und der Decke vollständig mit einer reizvollen biedermeierlichen Dekorationsmalerei ausgestattet. Bindemittelverluste der Leimmelerei, Klimaschwankungen und Wasserschäden führten zu bestandsgefährdenden Schollenbildungen, Abblätterungen und Abkreidungen, die bereits Verluste ausgelöst hatten und eine akute Gefährdung

des Bestands bedeuteten. 1996 konnte - ein Jahr nach dem Ramsauerjubiläumjahr - eine Festigung, Sicherung und Konservierung durchgeführt werden. Eu

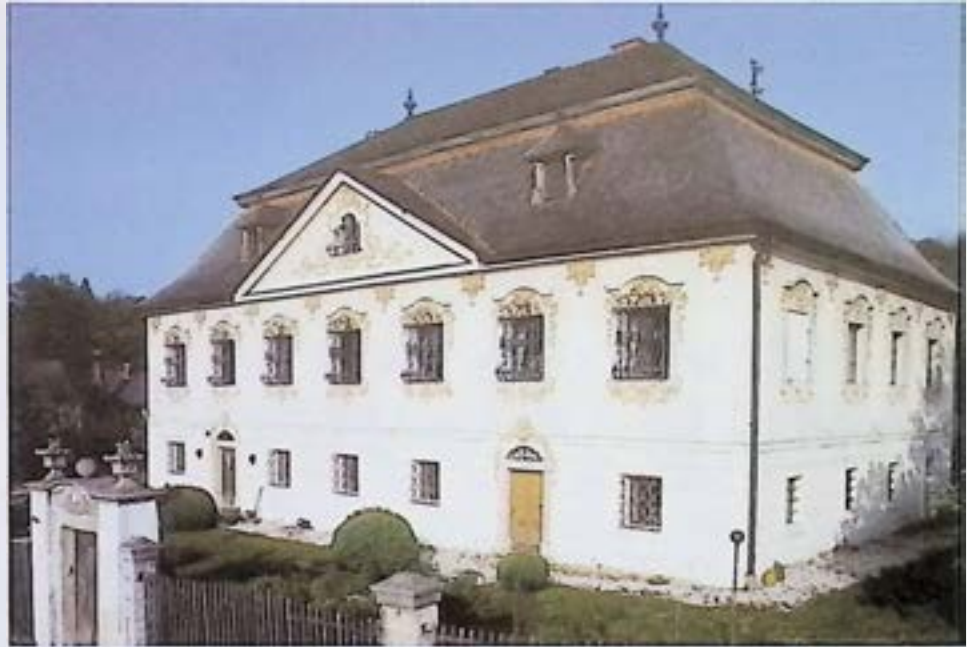
Krensmünster, Kirchberg 1, nach Holzschindeldeckung. – Foto: BDA (Oberer)

Das sogenannte „Blaue Haus“ ist ein stattlicher Bau aus dem 18. Jahrhundert mit reichen Rokostuckfassaden und einem hohen Mansarddach mit Holzschindeldeckung. Die Dachdeckung wurde zuletzt um 1968 gemäß der überlieferten Art mit doppelt gedeckten Fichtenschindeln erneuert, die durch wechselnde Lagen „gegen das Wetter“ bzw. „mit dem Wetter“ eine Art von Fischgrätmusterung ergaben. Nachdem sich diese Deckung bereits in schlechtem Zustand befand, aber aus Sicht der Denkmalpflege die Holzschindeldeckung bei diesem bedeutenden Objekt nicht aufgegeben werden sollte, kam nunmehr im Hinblick auf längere Beständigkeit eine Dreifachdeckung mit Lärchenschindeln zur Ausführung, wobei durch eigens angefertigte lange und schmale Schindelformate zumindest die schmale Reihung optisch nachgebildet werden konnte. Überdies wurden die

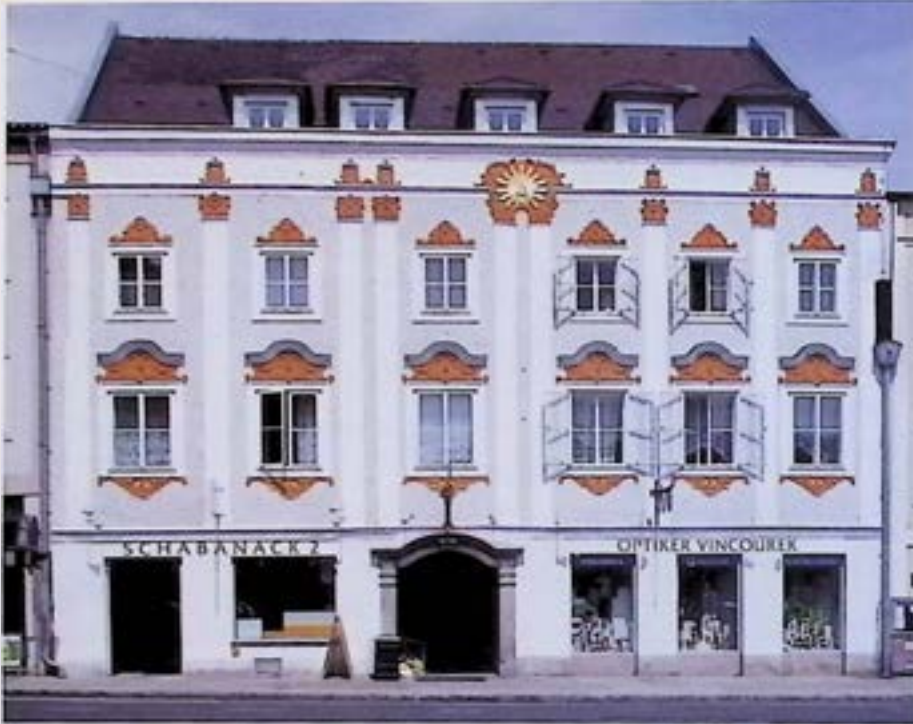
Lambach, Marktplatz 12, nach Fassadenrestaurierung. – Foto: BDA (Oberer)

Im Rahmen der Adaptierung des ehemaligen Gasthofs „Zum Schwarzen Rößl“ für Geschäfts- und Wohnzwecke konnte eine grundlegende Sanierung und Restauration der spätbarocken Stuckfassade durchgeführt werden, die durch ausgedehnte Schäden und Zermürbungen an dem weichen Barockputz, durch nachteilige Zementplomben und entstellende Stuckergänzungen sowie durch den letzten Dispersionsanstrich in außerordent-

lich schlechtem Zustand war. Nach dem Abbeizen mußten der feine Rieselputz und die geglättete Gliederung großflächig ergänzt und Fehlstellen an den Stukkaturen geschlossen werden. Originalteile wurden mit Kalksinterwasser gefestigt. Die abschließende Kalkfärbelung folgte dem barocken Befund, der Nullfläche und Gliederungen wie bekannt bei spätbarocken Stuckfassaden einheitlich in Weiß - differenziert durch die Putzstrukturen - und die Stukkaturen in Caput Mortuum zeigte. Die Ausführung der außen aufschlagenden Holzkastenfenster mit eingestemmtten Fischbändern ist als vorbildlich zu bezeichnen. Auch die Neueindeckung mit Tondachziegeln und die Reduzierung der Werbeeinrichtungen trugen dazu bei, daß das bereits heruntergekommene Objekt wieder seinen Stellenwert am Marktplatz von Lambach zurückerhielt. Eu

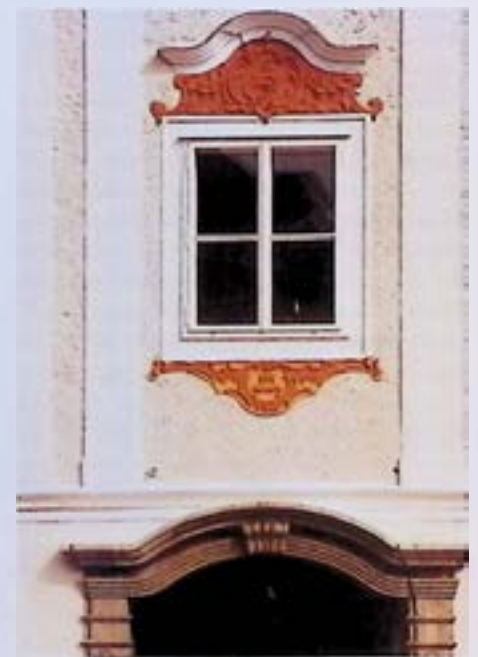
Lambach, Marktplatz 12, Fassadendetail nach Restaurierung. – Foto: Simböck

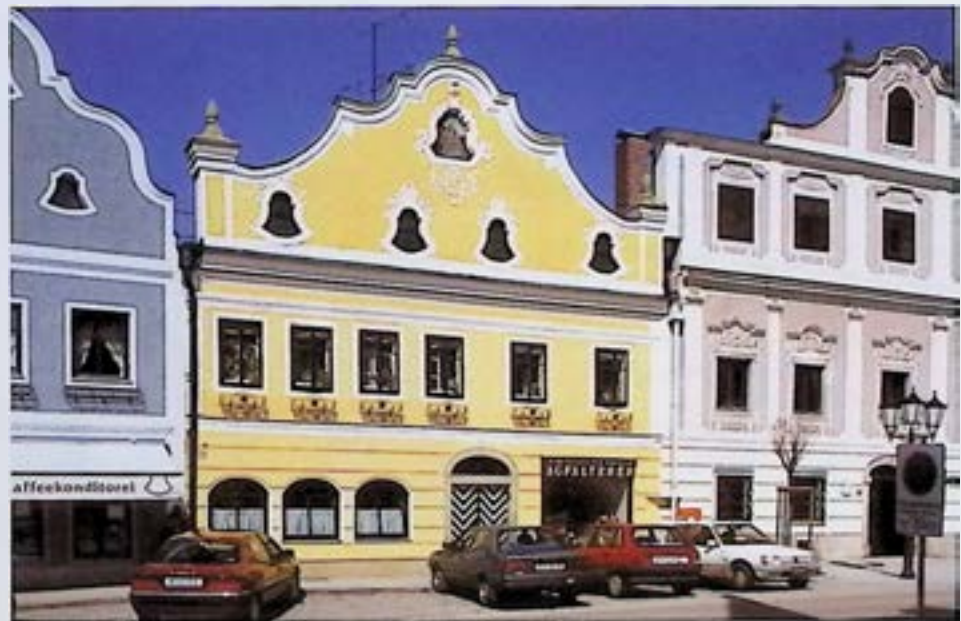
Neufelden, Markt 24, nach Fassadenrestaurierung. – Foto: BDA (Oberer)

Die weitgehend erhaltene barocke Giebelfassade des Markthauses wurde nach vorangehender Befundung einer Sanierung unterzogen. Als Restaurierziel ergab sich die Instandsetzung der für das überlieferte Erscheinungsbild maßgebenden spätbarockbiedermeierlichen Letztfassung, die über einer renaissancezeitlichen und einer früheren barocken Putzebene liegt. Nach Abbeizen

des letzten Dispersionsanstriches wurde der Putzgrund und Rieselbewurf in Kalktechnik ergänzt, kleinere Risse und Fehlstellen geschlossen. Ebenso wurden die stuckierten Fensterumrahmungen restauratorisch behandelt. Nach Eingrundieren mit Kalkmilch wurde der mehrmalige Kalkanstrich in einem der Letztfassung entsprechendem Gelbton aufgetragen. Auch das aufgedoppelte Holztor, die putzbündigen äußeren Flügel der vorgehängten Winterfenster sowie die Läden der glockenförmigen Giebelfenster wurden saniert und mit Standölnzusatz lackiert; ebenso nach dem Entrosten die schmiedeeisernen Fensterkörbe. WH

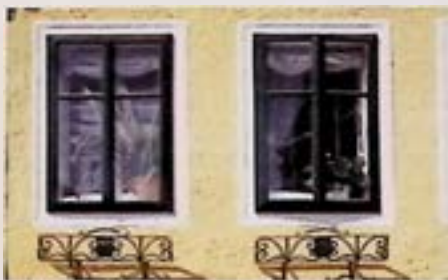
Neufelden, Markt 24, Fassadendetail nach Restaurierung. – Foto: BDA (Oberer)

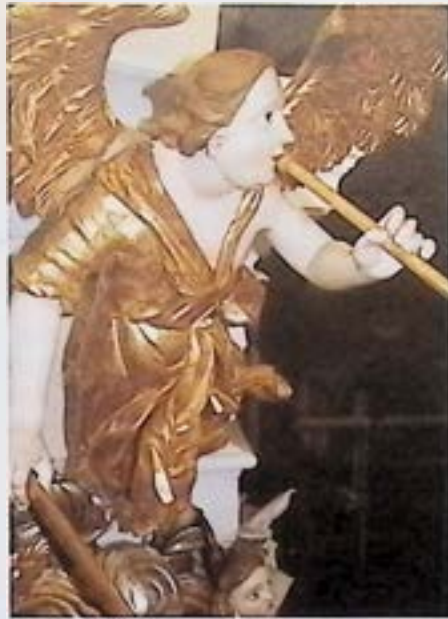
*Pfarrkirchen bei Bad Hall, Pfarrkirche,
Kanzeldetail Mitte 18. Jahrhundert, nach
Restaurierung. – Foto: Moser-Seiberl*

plattenbodens lag 1996 der Schwerpunkt auf der Restaurierung der Altäre, Kanzel und Oratorien aus der Mitte des 18. Jahrhunderts. Das Restaurierziel bestand in der Erhaltung der einheitlichen Überfassungen aus der Jahrhundertwende, die zu einer starken Überarbeitung der darunterliegenden Erstfassungen geführt haben. Zur angemessenen Wiederherstellung dieses einheitlichen Fassungsbildes wurden vor allem die ausgedehnten störenden Aluminiumsilberauflagen entfernt und Echtsilberfassungen freigelegt bzw. erneuert. Im Rahmen der Konservierungsmaßnahmen waren umfangreiche Holz- und Fassungsfestigungen erforderlich. Kittungen, Retuschen und vor allem die Ergänzung der Fehlstellen an den Vergoldungen erbrachten wieder ein geschlossenes Gesamtbild. Zur liturgischen Neuordnung des Altarraums

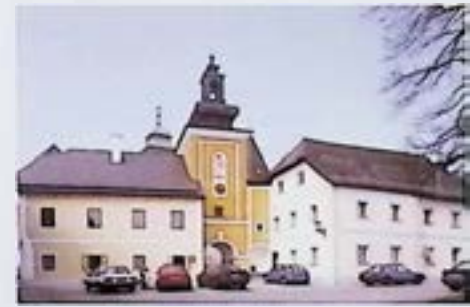
*Pfarrkirchen im Mühlkreis, Alte Schule nach
Instandsetzung im Ensemble des Kirchenplatzes.
– Foto: BDA (Oberer)*

liegt, wurde besonderer Wert auf die Außeninstandsetzung gelegt. Zu diesen Maßnahmen zählt vor allem der Einbau von nach außen aufschlagenden Holzkastenfenstern und die Erneuerung der rezenten Fassadenverputzung mit Rieselputz und einfacher Gliederung, die anhand alter Aufnahmen rekonstruiert wurde. Die abschließende Färbelung wurde in einem Ockerton mit weißer Gliederung gehalten. Te

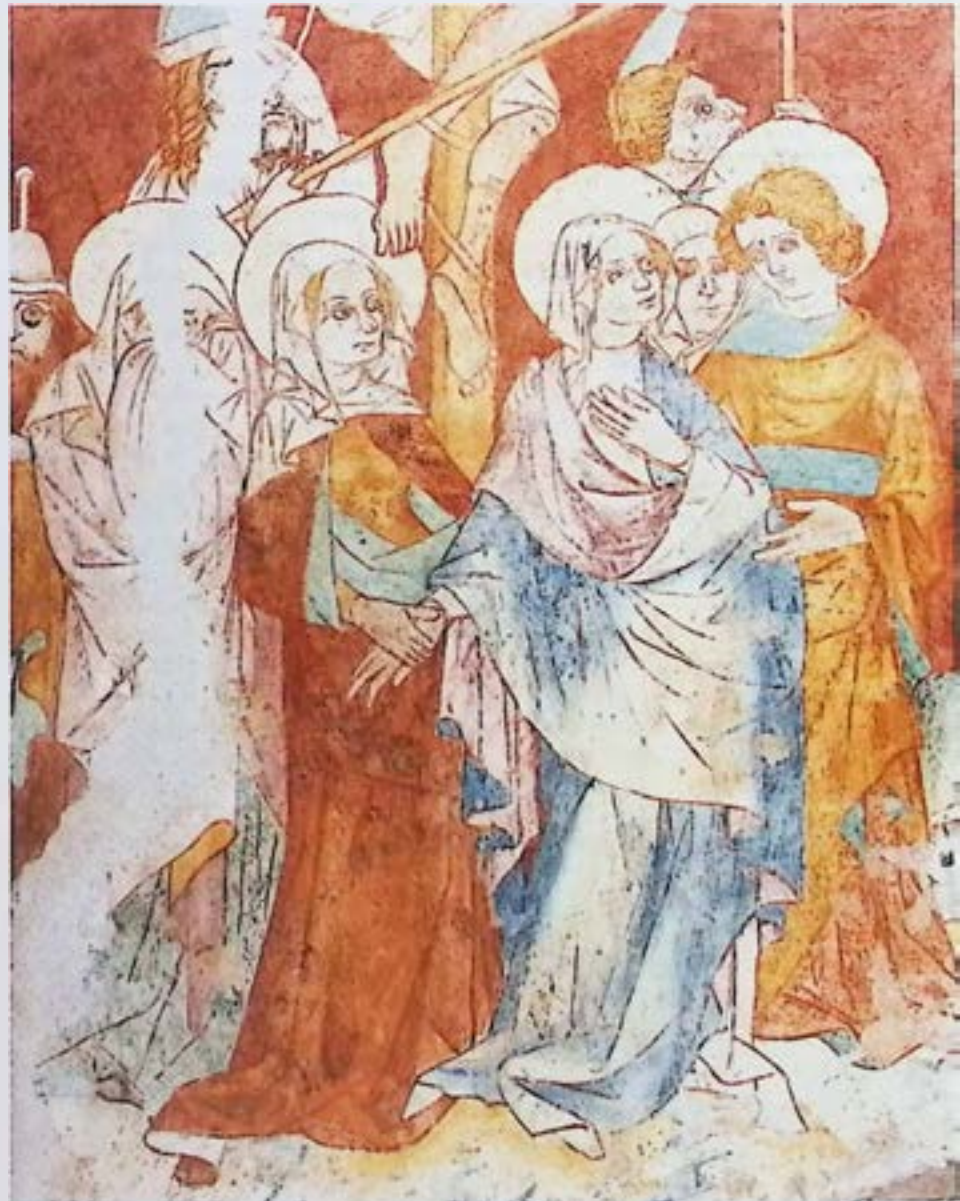
Pulgarn, ehemaliges Kloster, Gründungskapelle, Ausschnitt aus Kreuzigungsszene, nach Freilegung und Restaurierung. – Foto: Ebenhofer

kapelle des ehemaligen Heilig-Geist-Spitals konnte 1996 zum Abschluß gebracht werden. Nach der Wiederentdeckung der quadratischen Kapelle im Anschluß an die spätere Klosterkirche und nach der Entfernung einer Zwischendecke aus der Barockzeit konnte der kreuzrippengewölbte Raum wiederhergestellt und die Raumschale freigelegt werden. Sie zeigt in der unteren Zone noch aus der Gründungszeit des Spitals (1301) und der Zeit seiner Übertragung an den Heilig-Geist-Orden (1315) zwei Wandbilder, und zwar ein mystisch inspiriertes Astkreuz mit Kruzifix und Assistenzfiguren neben einem Heiligenbildnis mit dem Doppelkreuz des Heilig-Geist-Ordens und ferner an der gegenüberliegenden Seite eine in einer

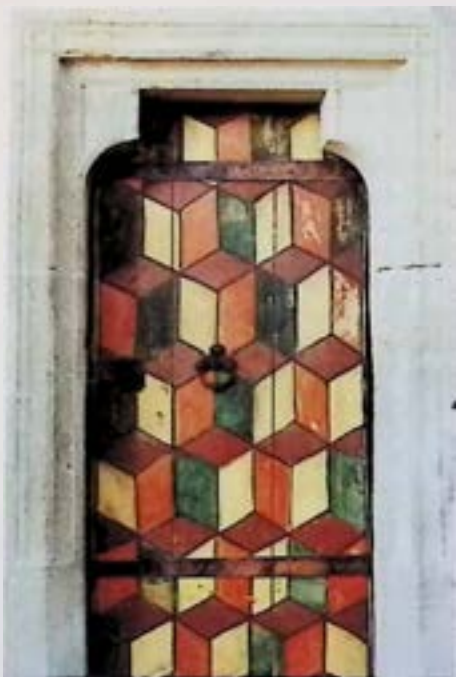
Pulgarn, ehemalige Klosterkirche, Sakristeitür um 1512, nach Freilegung und Restaurierung der Farbfassung. – Foto: Reiter

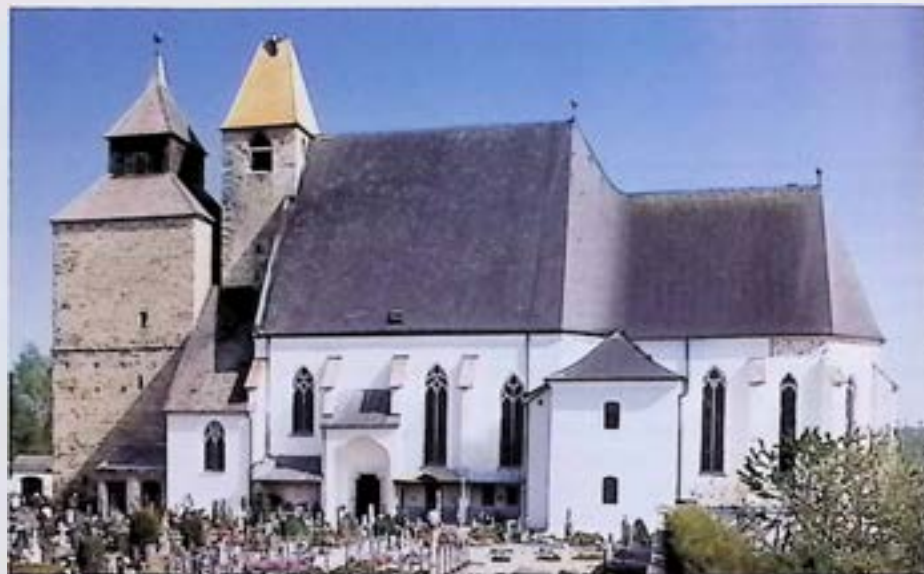
Schöndorf, Filialkirche, nach Außenrestaurierung. – Foto: BDA (Oberer)

Nachdem bereits 1992 die Westseite des Römerturmes restauriert wurde, konnte 1996 die gesamte Außenrestaurierung abgeschlossen werden. Besonderes Augenmerk wurde auf die Freilegung und Restaurierung des

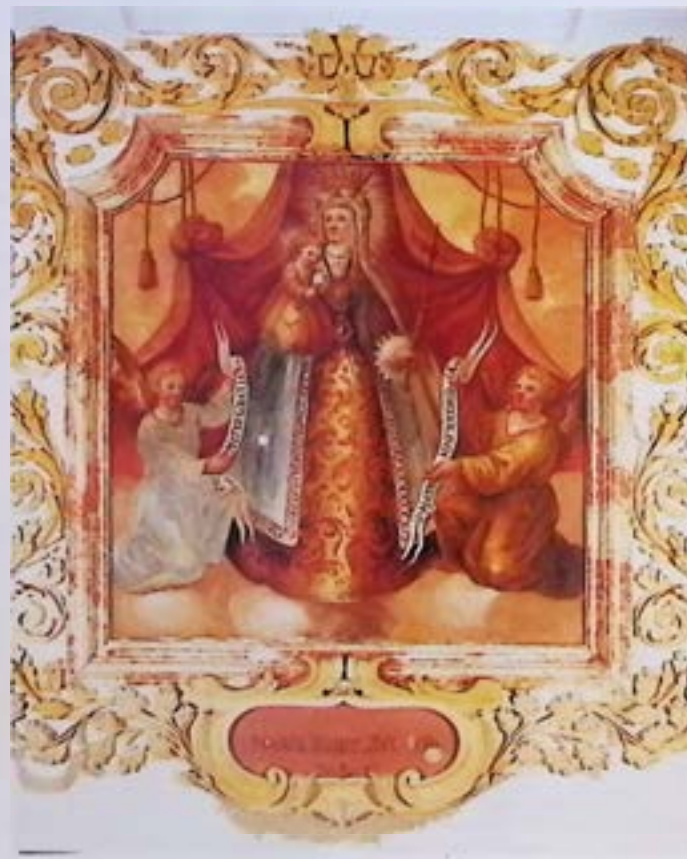
Schlierbach, Stift, Kreuzgang, Freskenzyklus der Mariengnadenbilder um 1700, Maria Anger bei Enns, während der Restaurierung. – Foto: Sulzgruber

Nach dem West- und Nordflügel konnte 1996 im Südflügel des Kreuzgangs die Restaurierung des Zyklus der freskierten Mariengnadenbilder in stuckierten Umrahmungen fortgesetzt werden. Dieser Zyklus der Gnadenbilder von allen europäischen Marienwallfahrtsorten stammt aus der Zeit um

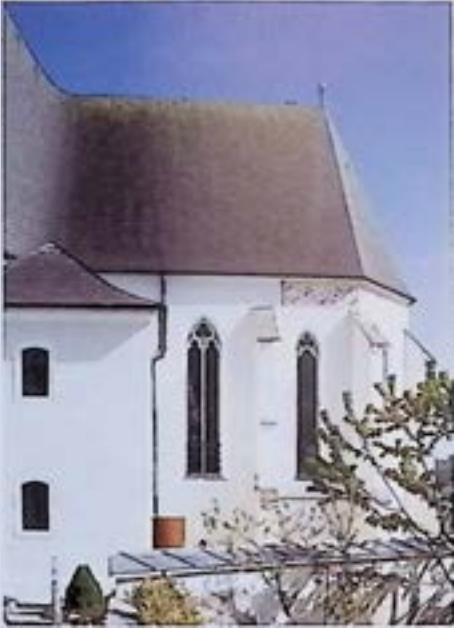
Schöndorf, Filialkirche, spätgotischer Schablonenfries am Chor, nach Freilegung und Restaurierung. – Foto: BDA (Oberer)

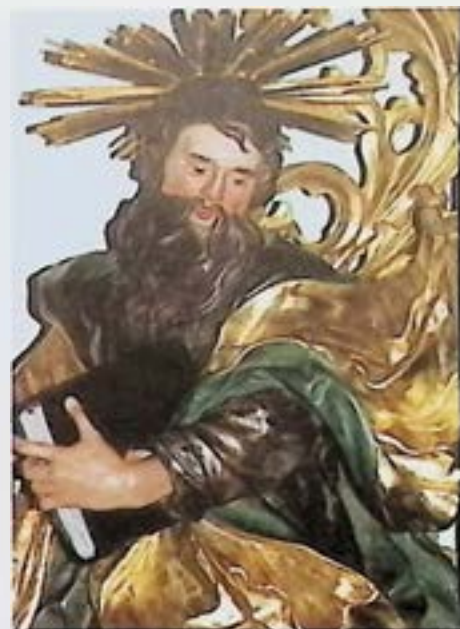
St. Peter bei Gmuskirchen, Altar um 1700, nach Restaurierung. – Foto: Moser-Seiberl

Der spätbarocke Ovalbau besitzt eine bemerkenswerte dichte Ausstattung, die aus einem Altar im Akanthusstil aus der Zeit um 1700, Nischenfiguren der Apostel aus der Bauzeit der Kirche um 1730 sowie einem Barockgestühl mit gemalter Maserierung besteht. Zur Bekämpfung des außergewöhnlichen Holzwurmbefalls wurde vorerst eine Begasung durchgeführt. In der Folge waren bei der Restaurierung umfangreiche Holz- und Fassungsfestigungen erforderlich. Der sehr

qualitätvolle Altar mit der plastischen Darstellung der Schlüsselübergabe an Petrus im Mittelschrein war bereits bei der letzten Restaurierung 1954 freigelegt worden, wobei sich nunmehr verschiedene damals aufgebraachte Retuschen und Übermalungen als zu weitgehend bzw. störend erwiesen. Sie wurden abgenommen und die Fehlstellen passend angeglichen. Da an den Apostelfiguren bei ihrer letzten Restaurierung von 1962-65 über einer Jahrhundertwendefassung eine neuerliche Überfassung ausgeführt worden war, wurde nunmehr nur die bestehende Fassung instandgesetzt. Eu

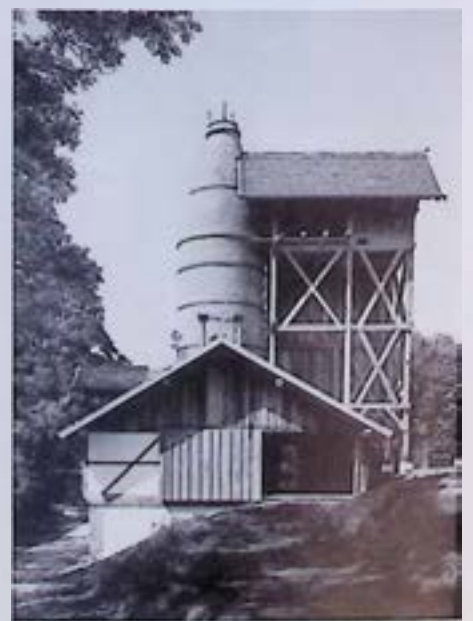
Steinbach am Ziehbreg, Kalkbrennofen.
– Foto: BDA (Oberer)

Nach einer ersten Sanierungsetappe wurden 1996 die Arbeiten am Steinbacher Kalkbrennofen, der als Ausstellungsobjekt in die OÖ Landesausstellung 1998 zum Thema Eisenstraße einbezogen ist, fortgesetzt. Nachdem im Vorjahr der Schlot mauermäßig saniert wurde, ist 1996 der Förderturm dem ehemaligen Bestand entsprechend als Holzständerkonstruktion unter Verwendung von Altmaterial errichtet worden; die Außenmauern der ebenfalls rekonstruierten

Nebengebäude wurden mit Bruchstein verkleidet bzw. in Fachwerk errichtet; für die Holzschuppen wurde angewittertes Holz, für die Dachdeckung gebrauchte Tonziegel verwendet. Für das Gelingen dieser Maßnahmen ist dem Engagement des lokalen Vereines „Kalkbrennofen Steinbach am Ziehberg“ zu danken. WH

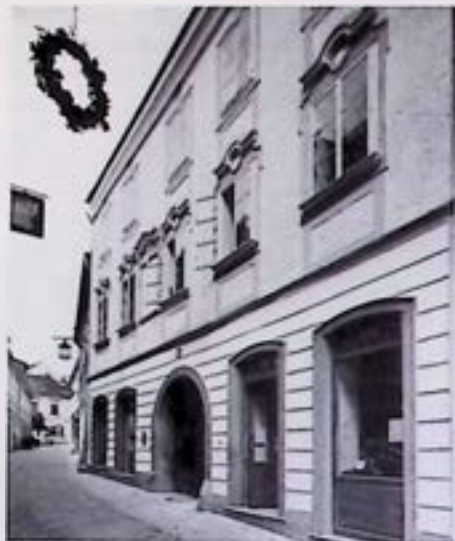
Steyr, Kirchengasse 12, Fassade, nach Restaurierung. – Foto: BDA (Oberer)

Nach Abschluß der Adaptierung zu Wohnzwecken erfolgte die Restaurierung der spätbarocken Rieselputzfassade, die durch glattgeputzte Lisenen und Fensterumrahmungen gegliedert ist. Nach Freilegung der barocken Oberflächen mit den erforderlichen Hinterfüllungen, Kittungen und Ergänzungen wurde eine Kalkfärbelung nach dem Befund des 18. Jahrhunderts mit weißer Nullfläche und weißen Gesimsen sowie rosa Lisenen

und Fenstereinfassungen ausgeführt. In Verbindung mit den erhaltenen und instandgesetzten außen aufschlagenden Kastenfenstern ergibt sich eine vorbildliche Gesamtwirkung der Fassade. Eu

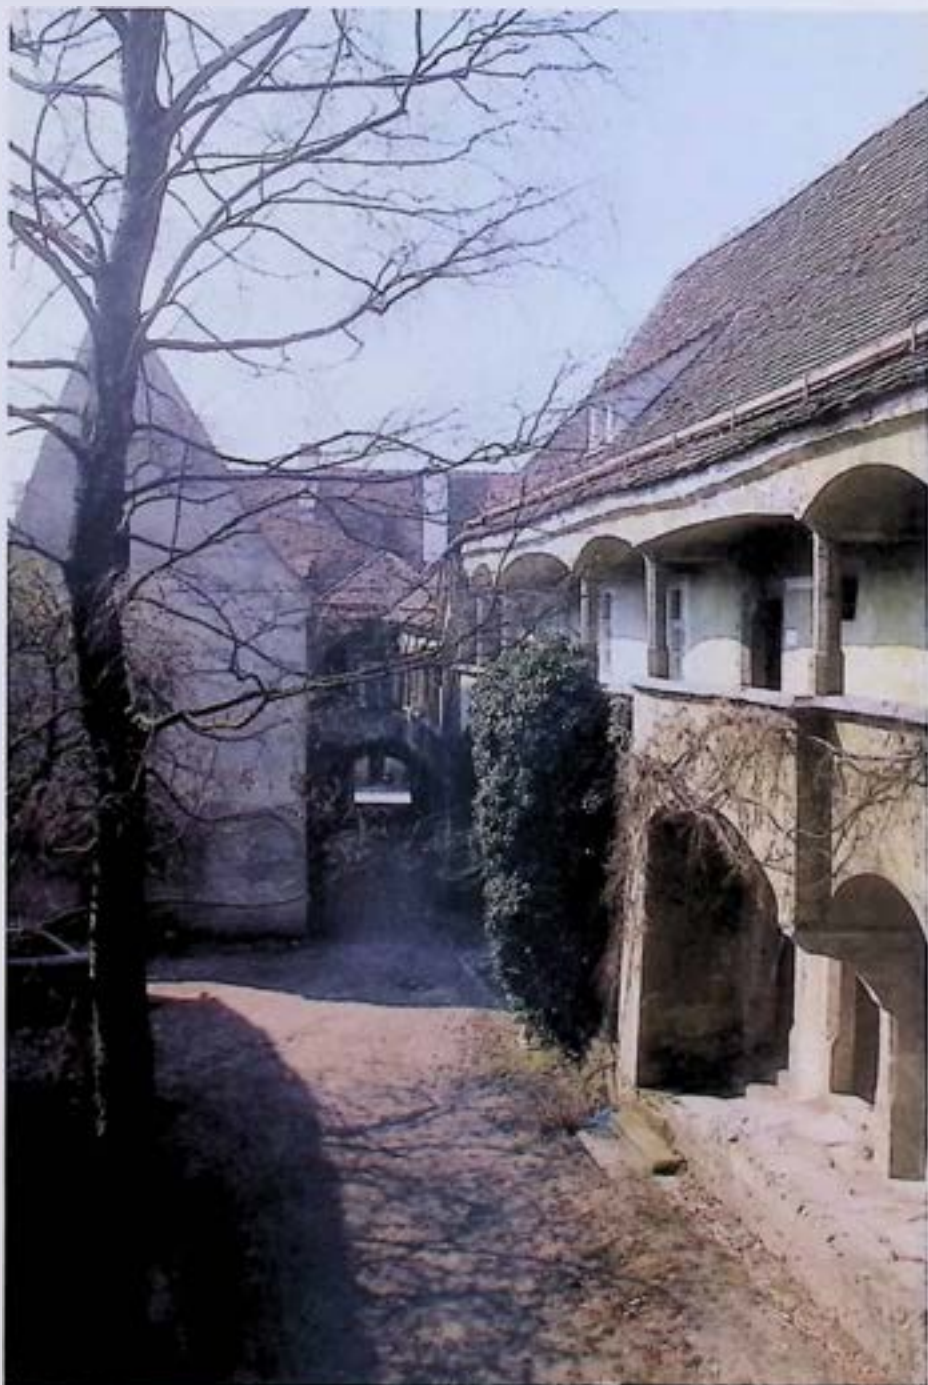
Steyr, Kirchengasse 16, Dunklhof, nach Dachinstandsetzung. – Foto: BDA (Oberer)

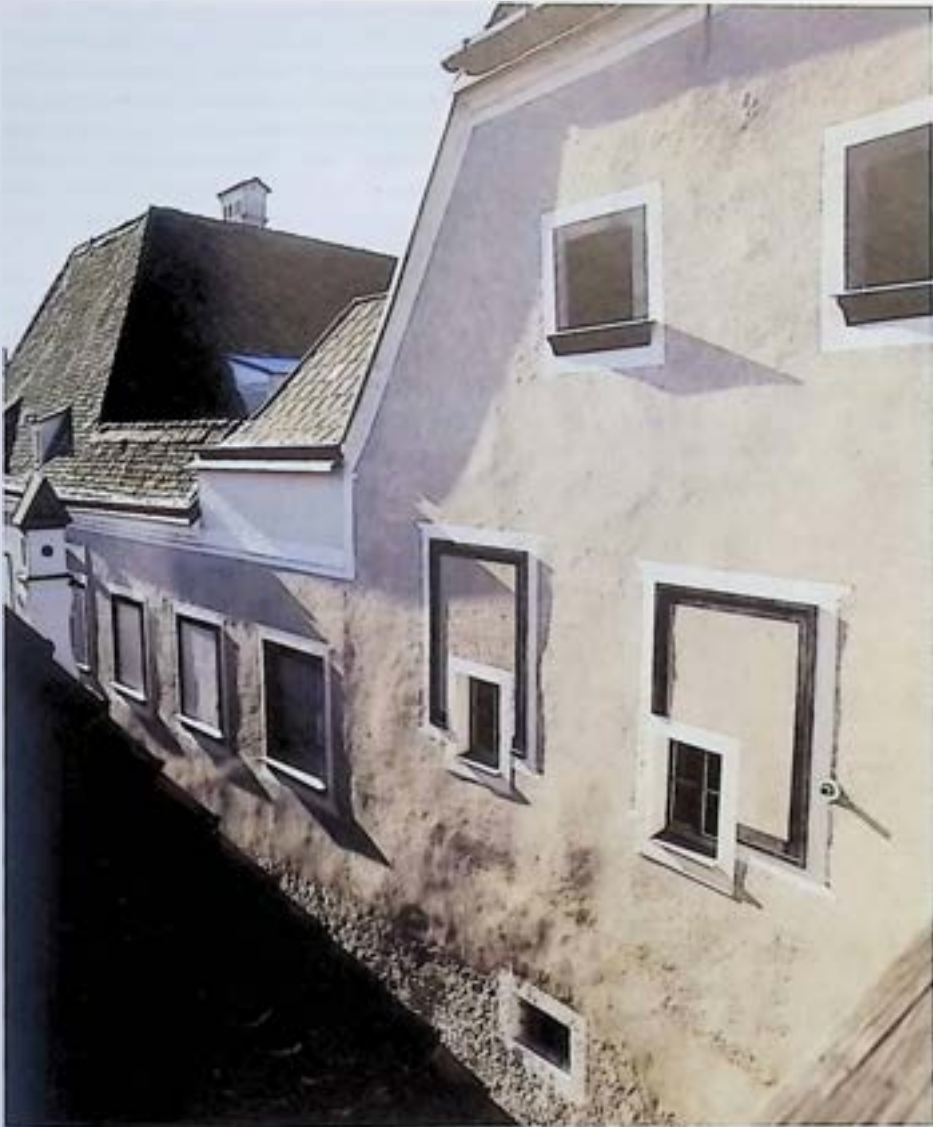
Steyr, Mayrstiege, nach Fassadenrestaurierung. – Foto: Ebenhofer

und Mauern ein stimmungsvolles Element des mittelalterlichen Stadtbildes von Steyr dar. Bei der 1996 durchgeführten vorbildlichen Sanierung unter der Verantwortung der Fachabteilung für Altstadterhaltung im Magistrat der Stadt Steyr konnte der erhaltene gotische Putzbestand der seitlichen Häuserfronten restauriert und die Fenstereinfassungen mit grauschwarz geschlammten Steingewänden und den typischen dünnen gotischen Putzfaschen in Weiß wiederhergestellt werden. Eu

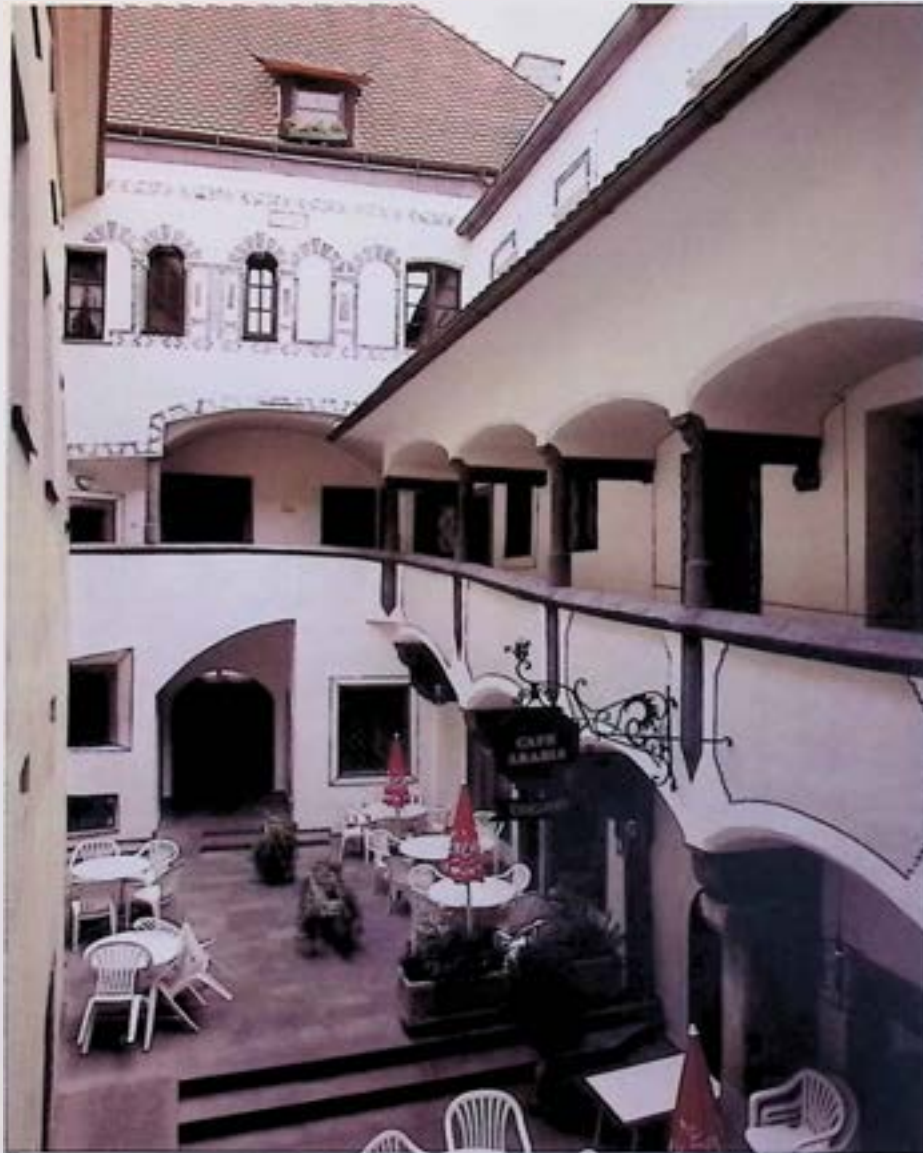
Steyr, Stadtplatz 11, Innenhof mit Polychromie und Fassadenmalerei von 1611, nach Freilegung und Restaurierung. – Foto: Ebenhofer

In dem langgestreckten gotischen Arkadenhof wurde die bestehende kunststoffgebundene Spritzputzbeschichtung durch die

Anwendung der Leim-Strappo-Technik entfernt und die gotischen bzw. renaissancezeitlichen Putzschichten freigelegt. Als Restaurierungsziel war hierbei die einheitliche Fassung und Erscheinung der Spätrenaissance festgelegt, die durch eine Datierung von „1611“ bestimmt ist. Zu dieser Phase gehören auch bemerkenswerte Putzschnittgliederungen an den Parapeten, die erst durch die Putzfreilegung wieder hervorgebracht wurden. Die Farbgebung der Renaissancephase wird von dem zeittypischen Grauschwarz beherrscht, in dem sämtliche Steinteile gefaßt sind und mit dem auch zahlreiche Begleit- und Schattenstriche ausgeführt wurden. An jenen Steinteilen, die bereits früher auf Steinsichtigkeit abgearbeitet worden waren, wurde die grauschwarze Farbigkeit durch die neuerliche

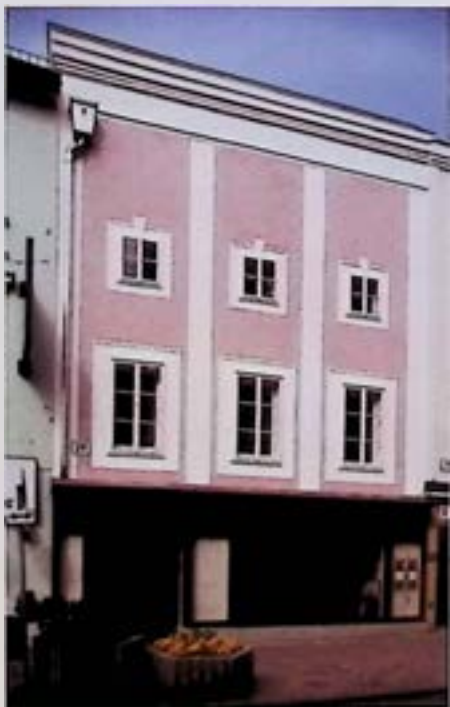
Wels, Pfarrgasse 10, nach Fassadenrestaurierung.
– Foto: BDA (Oberer)

An der Rieselputzfassade aus dem späten 18. Jahrhundert wurde der bestehende Dispersionsanstrich abgebeizt und unter weitgehender Bestandserhaltung gut angepaßte Putzergänzungen sowie eine mineralische Färbelung durchgeführt. Positiv hervor-

zuheben ist auch die Rückführung der veränderten Fenster durch Wiederanbringung von fassadenbündigen, außen aufschlagenden Außenflügeln. Eu
